## Prüfbericht

Bauvorhaben:                   Bebauung Carl-Zeiss-Straße,  
  Straubing

Gegenstand:                   Deklarationsanalysen  
  Prüfbericht

Projektnummer                 18151039 (1. Ausfertigung)

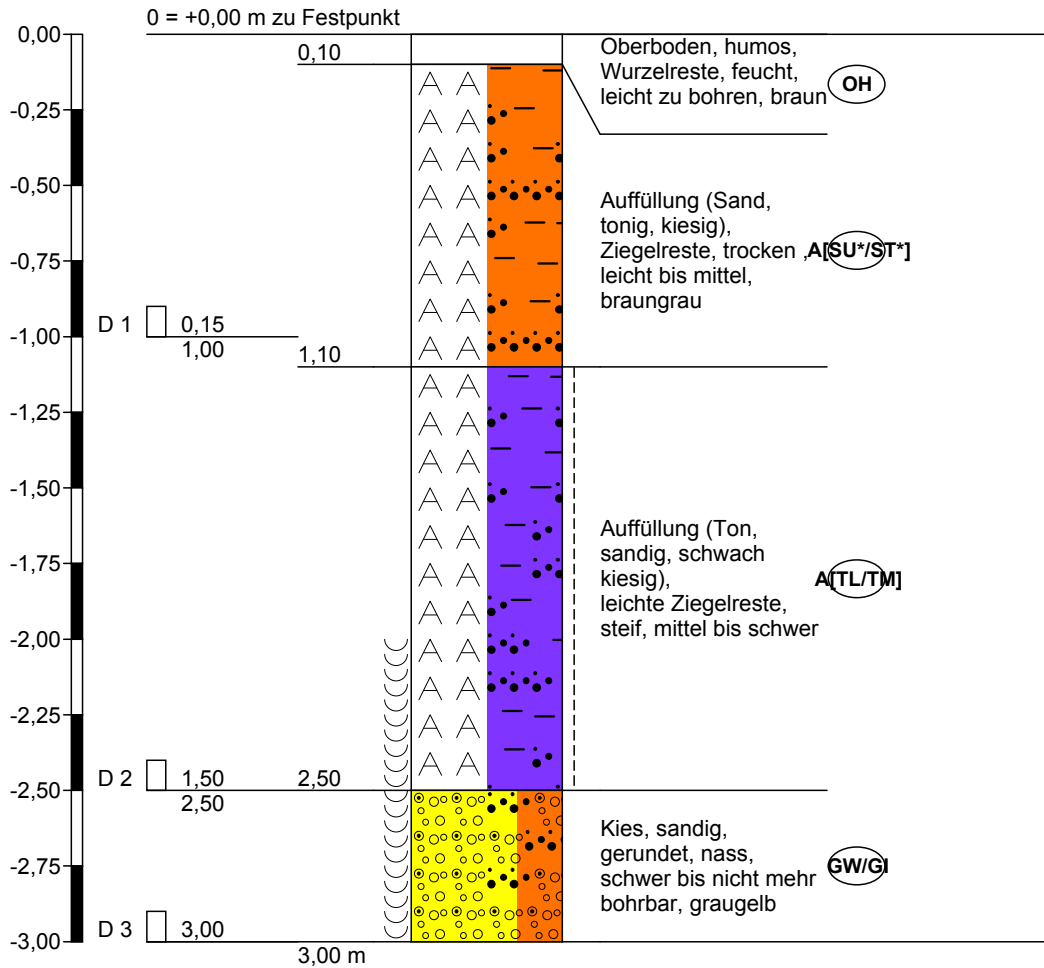
BS 1

c) Beschaffenheit nach Bohrgut	d) Beschaffenheit nach Bohrvorgang	e) Farbe			Art	Nr.	Tiefe in m (Unter- kante)
	f) Übliche Benennung	g) Geologische <sup>1)</sup> Benennung	h) <sup>1)</sup> Gruppe	i) Kalk- gehalt				
0,10	a) Oberboden, humos		b) Wurzelreste		Loch zu bei 1,2m

c) feucht	d) leicht zu bohren	e) braun					
	f)	g)	h) OH	i)				
1,10	a) Auffüllung (Sand, tonig, kiesig)		b) Ziegelreste				D 1	1,00
	c) trocken	d) leicht bis mittel	e) braungrau

f)	g)	h) A[S U*/	i)				
2,50	a) Auffüllung (Ton, sandig, schwach kiesig)		b) leichte Ziegelreste		ab 2m nass		D 2	2,50
	c) steif	d) mittel bis schwer	e)

f)	g)	h) A[T L/T	i)				
3,00	a) Kies, sandig		b)				D 3	3,00
	c) gerundet, nass	d) schwer bis nicht mehr bohrbar	e) graugelb					
	f)	g)	h) GW /GI	i)

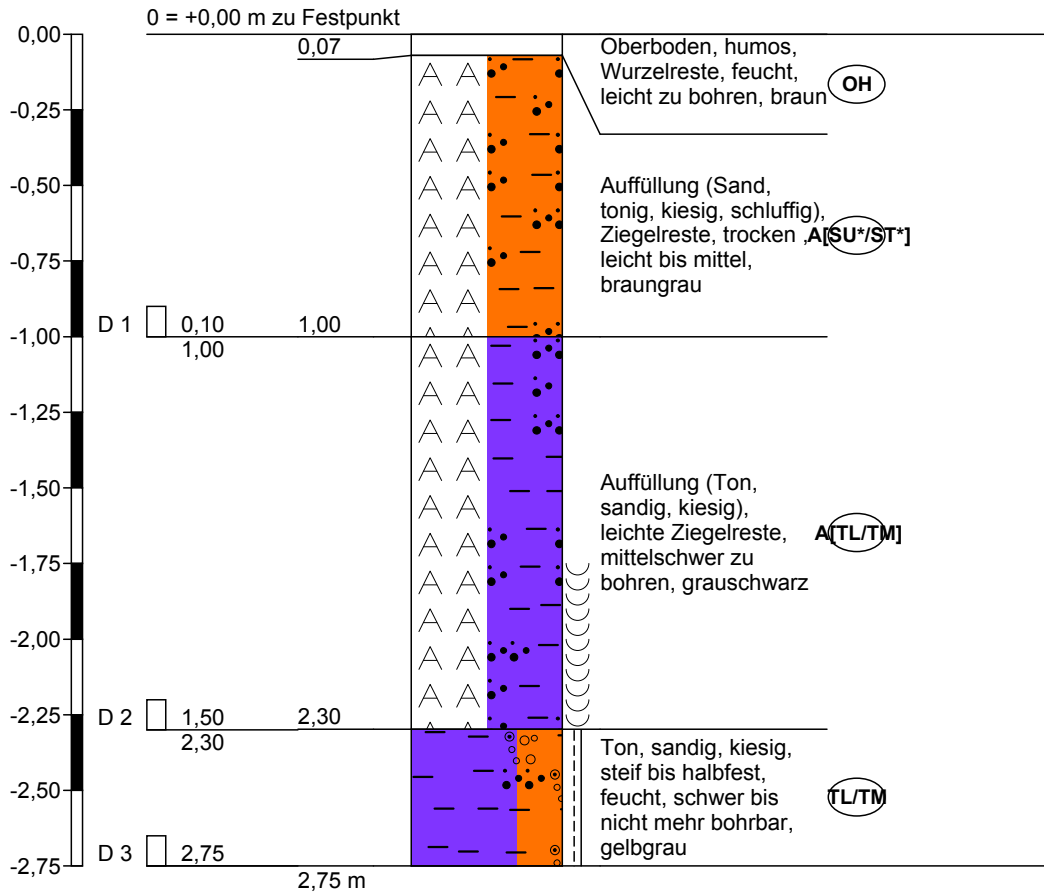
BS 2

b) Ergänzende Bemerkungen 1)						Art	Nr.	Tiefe in m (Unter- kante)
	c) Beschaffenheit nach Bohrgut	d) Beschaffenheit nach Bohrvorgang		e) Farbe					
	f) Übliche Benennung	g) Geologische 1) Benennung	h) 1) Gruppe	i) Kalk- gehalt					
0,07	a) Oberboden, humos

b) Wurzelreste								
	c) feucht	d) leicht zu bohren		e) braun					
	f)	g)	h) OH	i)					
1,00	a) Auffüllung (Sand, tonig, kiesig, schluffig)				Loch zu bei 1,25m		D 1	1,00

b) Ziegelreste								
	c) trocken	d) leicht bis mittel		e) braungrau					
	f)	g)	h) A[S U*/	i)					
2,30	a) Auffüllung (Ton, sandig, kiesig)				ab 1,75m nass		D 2	2,30

b) leichte Ziegelreste								
	c)	d) mittelschwer zu bohren		e) grauschwarz					
	f)	g)	h) A[T L/T	i)					
2,75	a) Ton, sandig, kiesig						D 3	2,75	
	b)

c) steif bis halbfest, feucht	d) schwer bis nicht mehr bohrbar		e) gelbgrau					
	f)	g)	h) TL/ TM	i)					
	a)								
	b)								
	c)	d)		e)					
	f)	g)	h)	i)

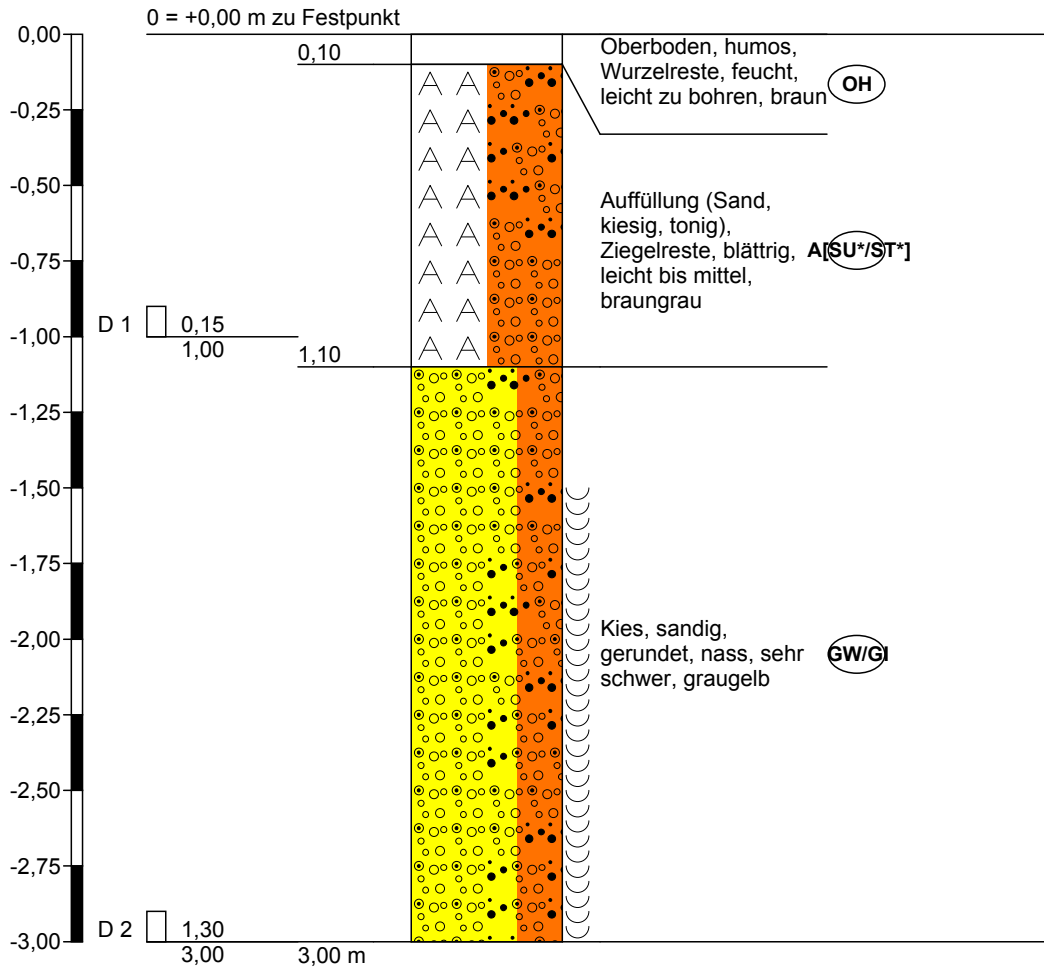
BS 3

f) Übliche Benennung	g) Geologische <sup>1)</sup> Benennung	h) <sup>1)</sup> Gruppe	i) Kalk- gehalt				
0,10	a) Oberboden, humos			Loch zu bei 1,4m

b) Wurzelreste							
	c) feucht	d) leicht zu bohren	e) braun					
	f)	g)	h) OH		i)			
1,10	a) Auffüllung (Sand, kiesig, tonig)					D 1	1,00	
	b) Ziegelreste

c) blättrig	d) leicht bis mittel	e) braungrau					
	f)	g)	h) A[S U*/		i)			
3,00	a) Kies, sandig			leichter Kernverlust; ab 1,5m nass		D 2	3,00	
	b)

c) gerundet, nass	d) sehr schwer	e) graugelb					
	f)	g)	h) GW /GI		i)			
	a)							
	b)							
	c)	d)	e)					
	f)	g)	h)		i)			
	a)							
	b)							
	c)	d)	e)

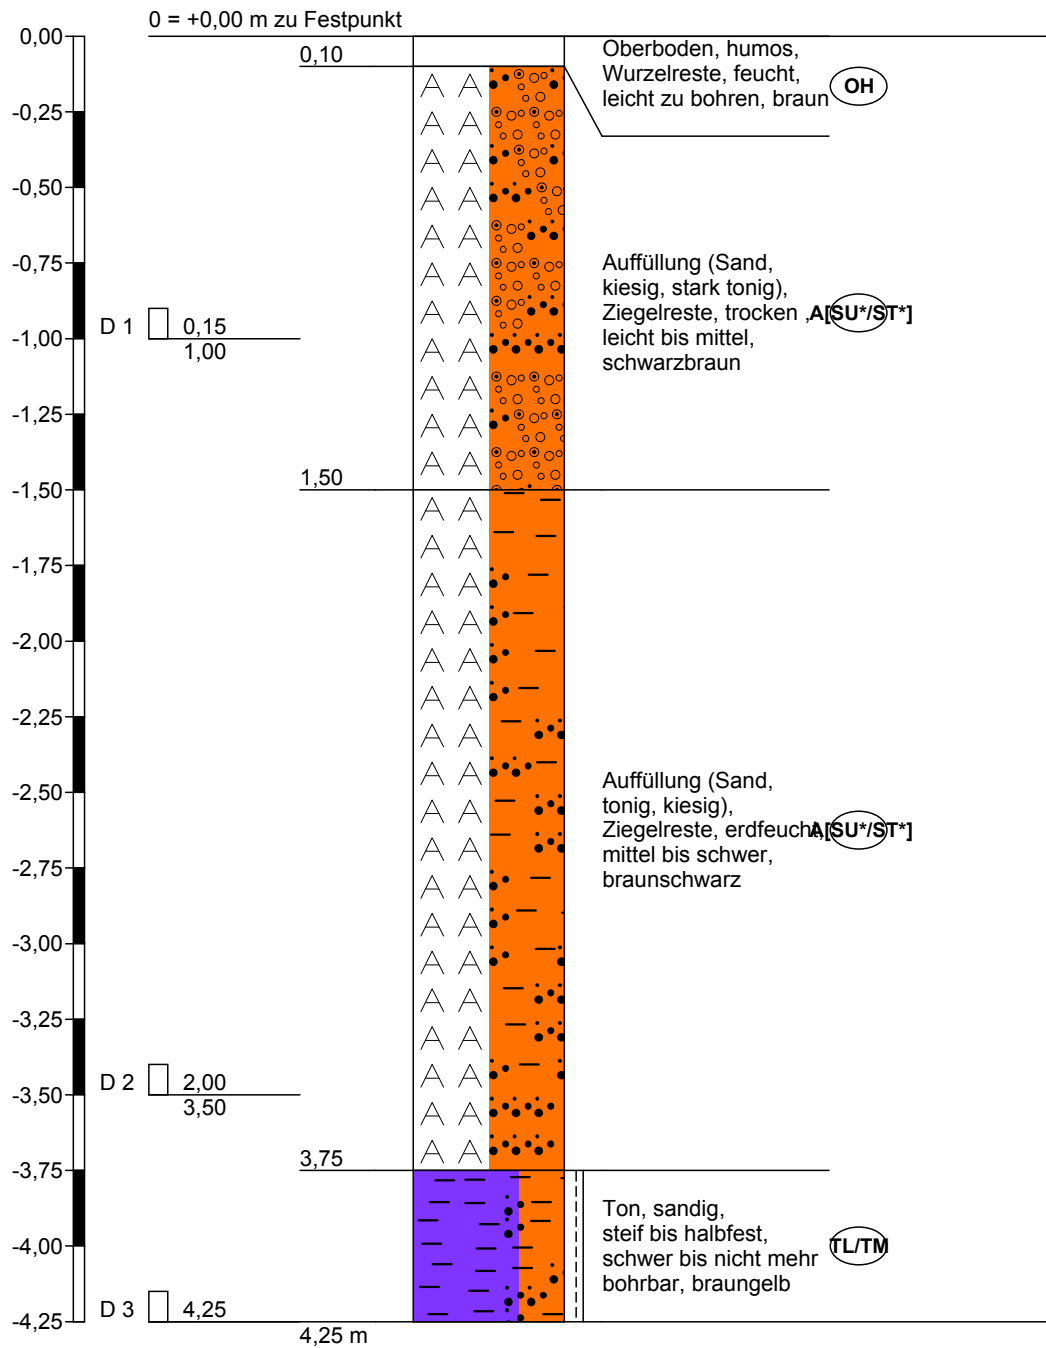
BS 4

b) Ergänzende Bemerkungen 1)				Art	Nr.	Tiefe in m (Unter- kante)	
	c) Beschaffenheit nach Bohrgut	d) Beschaffenheit nach Bohrvorgang	e) Farbe					
	f) Übliche Benennung	g) Geologische 1) Benennung	h) 1) Gruppe	i) Kalk- gehalt				
0,10	a) Oberboden, humos

b) Wurzelreste							
	c) feucht	d) leicht zu bohren	e) braun					
	f)	g)	h) OH i)					
1,50	a) Auffüllung (Sand, kiesig, stark tonig)					D 1	1,00	
	b) Ziegelreste

c) trocken	d) leicht bis mittel	e) schwarzbraun					
	f)	g)	h) A[S U*/ i)					
3,75	a) Auffüllung (Sand, tonig, kiesig)					D 2	3,50	
	b) Ziegelreste

c) erdfeucht	d) mittel bis schwer	e) braunschwarz					
	f)	g)	h) A[S U*/ i)					
4,25	a) Ton, sandig					D 3	4,25	
	b)							
	c) steif bis halbfest	d) schwer bis nicht mehr bohrbar	e) braungelb

Auffüllungen wurden mit unterschiedlichen Mächtigkeiten bis in eine Tiefe von mind. 1,1 muGOK bzw. bis zu einer maximalen Tiefe von 4,6 muGOK angetroffen. Von einer Verringerung der Schadstoffbelastung mit zunehmender Tiefe kann nicht ausgegangen werden (vgl. BS4).

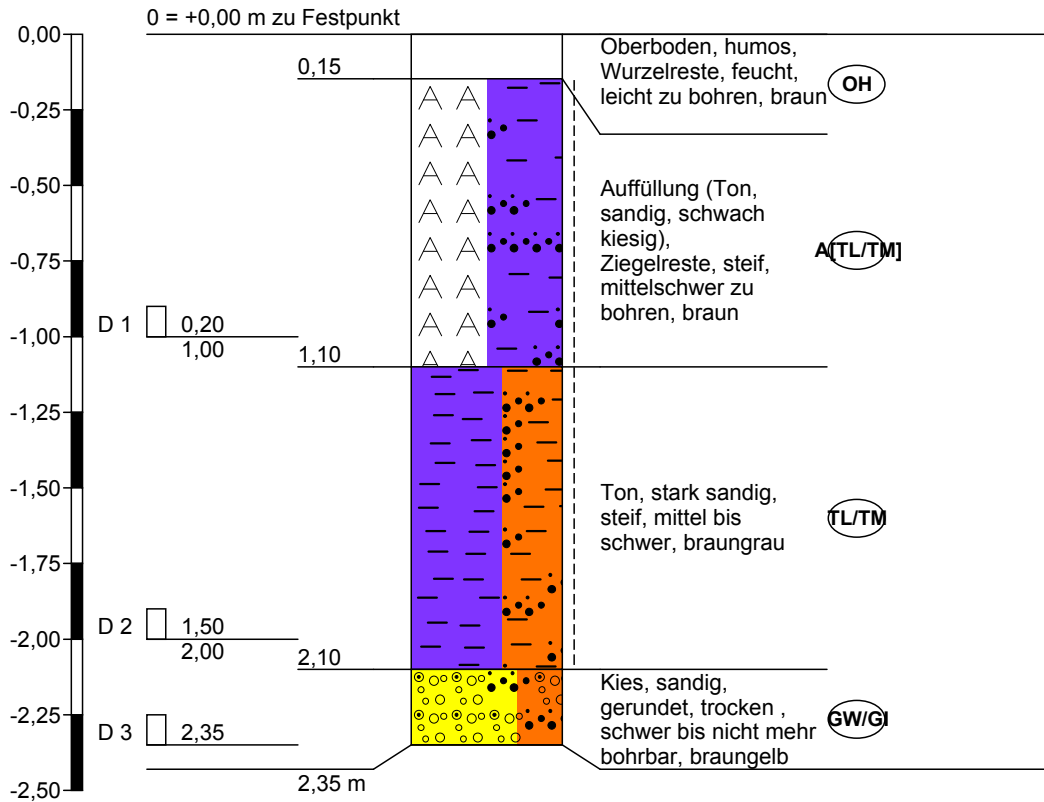
BS 5

f) Übliche Benennung	g) Geologische <sup>1)</sup> Benennung	h) <sup>1)</sup> Gruppe	i) Kalk- gehalt				
0,15	a) Oberboden, humos							
	b) Wurzelreste

c) feucht	d) leicht zu bohren	e) braun					
			h) OH	i)				
1,10	a) Auffüllung (Ton, sandig, schwach kiesig)						D 1	1,00
	b) Ziegelreste							
	c) steif	d) mittelschwer zu bohren	e) braun

h) A[T L/T	i)				
2,10	a) Ton, stark sandig						D 2	2,00
	b)							
	c) steif	d) mittel bis schwer	e) braungrau					
			h) TL/ TM	i)				
2,35	a) Kies, sandig						D 3	2,35

b)							
	c) gerundet, trocken	d) schwer bis nicht mehr bohrbar	e) braungelb					
			h) GW /GI	i)				
	a)							
	b)							
	c)	d)	e)					
	f)	g)	h)	i)

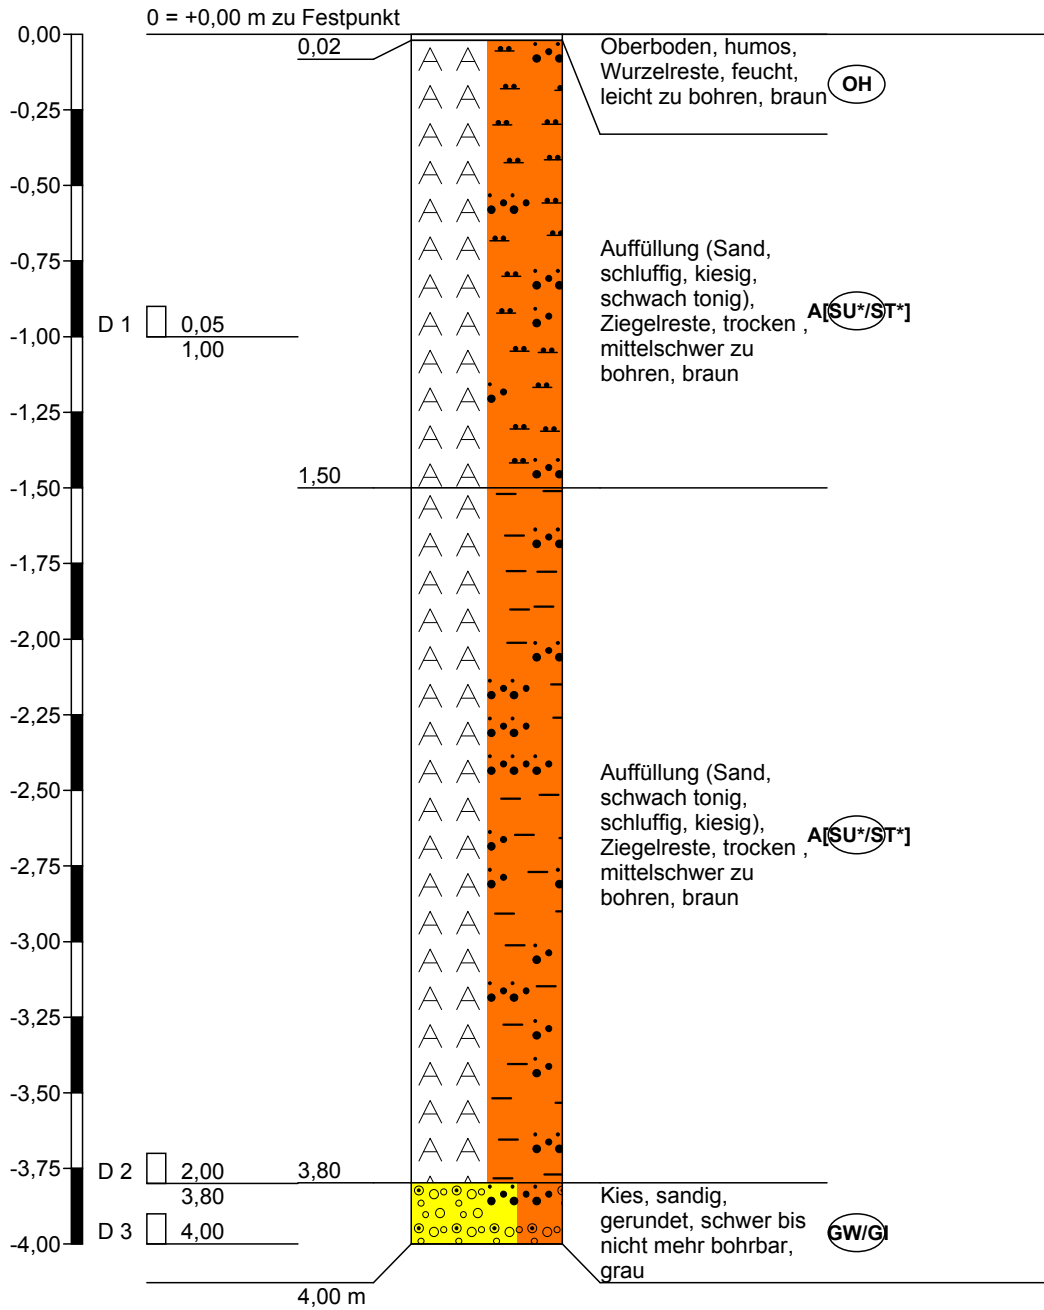
BS 6

b) Ergänzende Bemerkungen 1)				Art	Nr.	Tiefe in m (Unter- kante)	
	c) Beschaffenheit nach Bohrgut	d) Beschaffenheit nach Bohrvorgang	e) Farbe					
	f) Übliche Benennung	g) Geologische 1) Benennung	h) 1) Gruppe	i) Kalk- gehalt				
0,02	a) Oberboden, humos

b) Wurzelreste							
	c) feucht	d) leicht zu bohren	e) braun					
	f)	g)	h) OH i)					
1,50	a) Auffüllung (Sand, schluffig, kiesig, schwach tonig)					D 1	1,00

b) Ziegelreste							
	c) trocken	d) mittelschwer zu bohren	e) braun					
	f)	g)	h) A[S U*] i)					
3,80	a) Auffüllung (Sand, schwach tonig, schluffig, kiesig)					D 2	3,80

b) Ziegelreste							
	c) trocken	d) mittelschwer zu bohren	e) braun					
	f)	g)	h) A[S U*] i)					
4,00	a) Kies, sandig			leichter Kernverlust		D 3	4,00

b)							
	c) gerundet	d) schwer bis nicht mehr bohrbar	e) grau					
	f)	g)	h) GW /GI i)					
	a)							
	b)							
	c)	d)	e)					
	f)	g)	h) i)

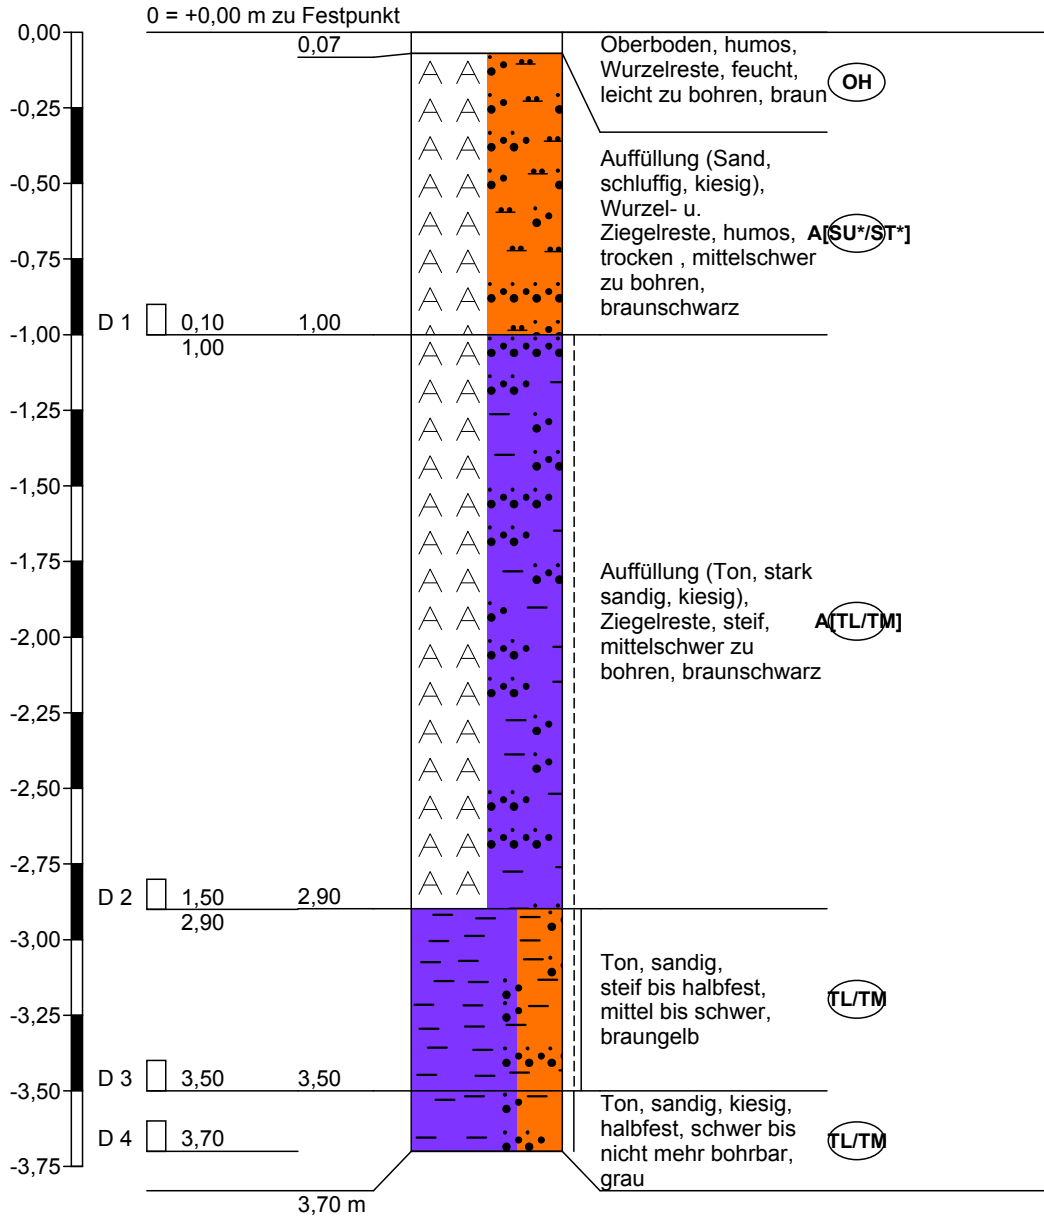
BS 7

f) Übliche Benennung	g) Geologische <sup>1)</sup> Benennung	h) <sup>1)</sup> Gruppe	i) Kalk- gehalt				
0,07	a) Oberboden, humos							
	b) Wurzelreste

c) feucht	d) leicht zu bohren	e) braun					
	f)	g)	h) OH i)					
1,00	a) Auffüllung (Sand, schluffig, kiesig)			50% Kernverlust		D 1	1,00	
	b) Wurzel- u. Ziegelreste, humos

c) trocken	d) mittelschwer zu bohren	e) braunschwar z					
	f)	g)	h) A[S U*/ i)					
2,90	a) Auffüllung (Ton, stark sandig, kiesig)					D 2	2,90	
	b) Ziegelreste

c) steif	d) mittelschwer zu bohren	e) braunschwar z					
	f)	g)	h) A[T L/T i)					
3,50	a) Ton, sandig					D 3	3,50	
	b)							
	c) steif bis halbfest	d) mittel bis schwer	e) braungelb

f)	g)	h) TL/ TM i)					
3,70	a) Ton, sandig, kiesig					D 4	3,70	
	b)							
	c) halbfest	d) schwer bis nicht mehr bohrbar	e) grau					
	f)	g)	h) TL/ TM i)

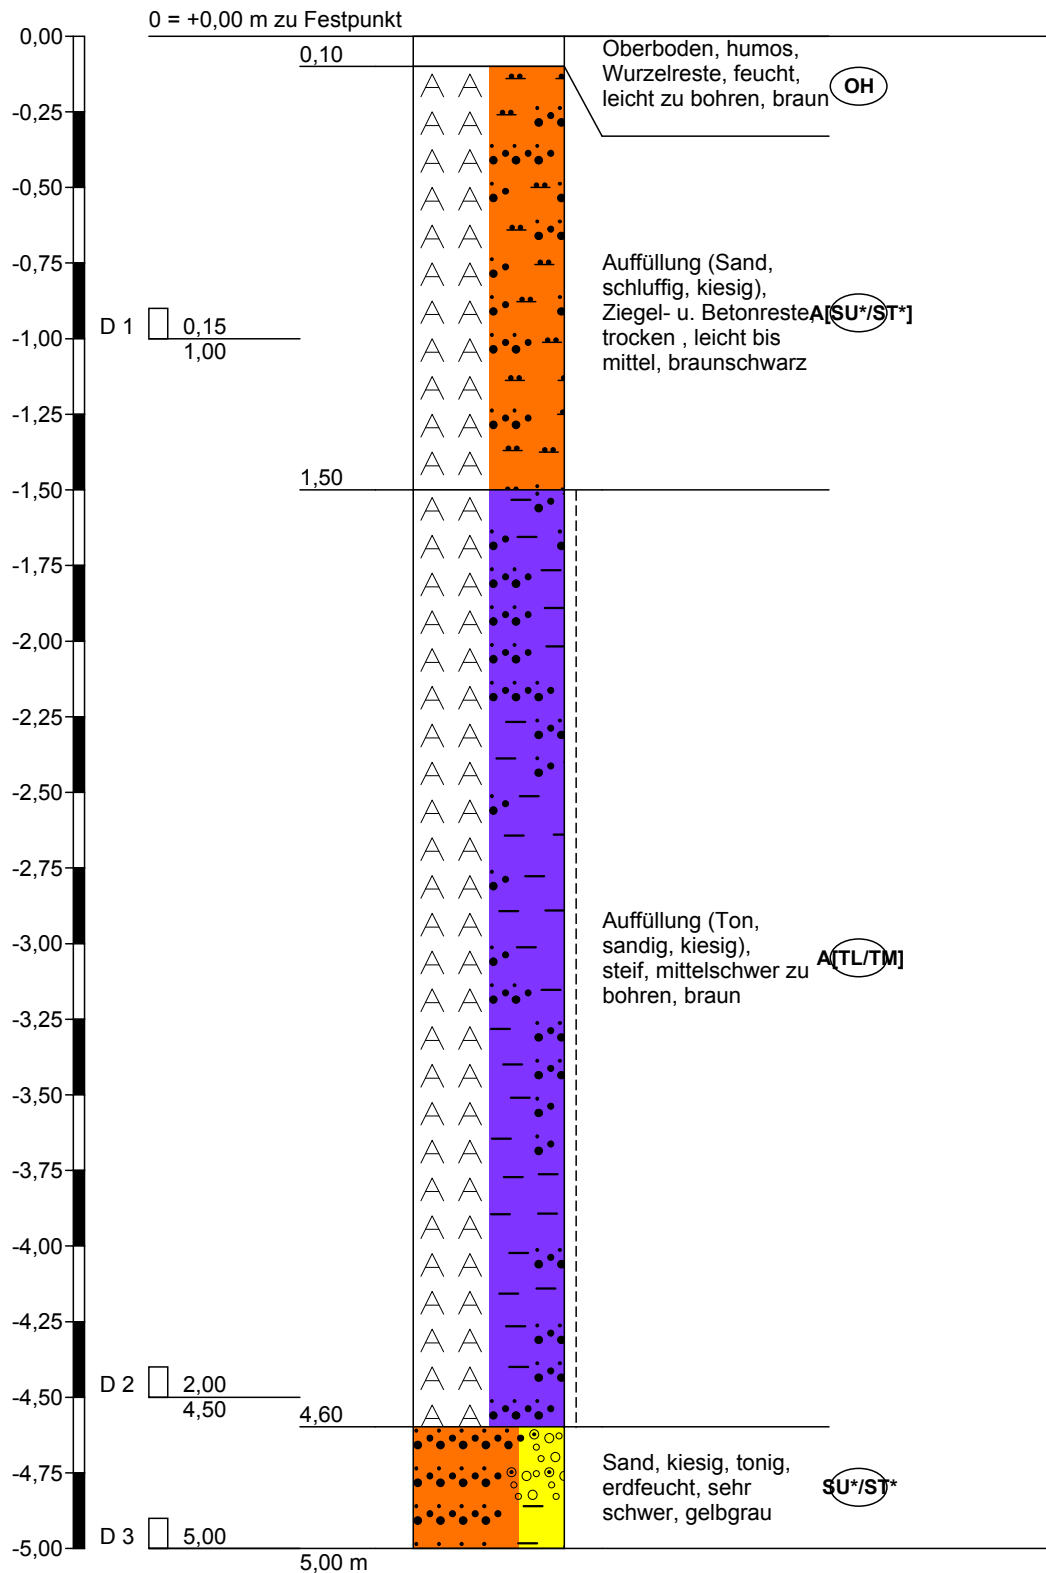
BS 8

b) Ergänzende Bemerkungen 1)				Art	Nr.	Tiefe in m (Unter- kante)	
	c) Beschaffenheit nach Bohrgut	d) Beschaffenheit nach Bohrvorgang	e) Farbe					
	f) Übliche Benennung	g) Geologische 1) Benennung	h) 1) Gruppe	i) Kalk- gehalt				
0,10	a) Oberboden, humos

b) Wurzelreste							
	c) feucht	d) leicht zu bohren	e) braun					
	f)	g)	h) OH i)					
1,50	a) Auffüllung (Sand, schluffig, kiesig)					D 1	1,00	
	b) Ziegel- u. Betonreste

c) trocken	d) leicht bis mittel	e) braunschwar z					
	f)	g)	h) A[S U*/ i)					
4,60	a) Auffüllung (Ton, sandig, kiesig)					D 2	4,50	
	b)							
	c) steif	d) mittelschwer zu bohren	e) braun

f)	g)	h) A[T L/T i)					
5,00	a) Sand, kiesig, tonig					D 3	5,00	
	b)							
	c) erdfeucht	d) sehr schwer	e) gelbgrau					
	f)	g)	h) SU* /ST* i)					
	a)

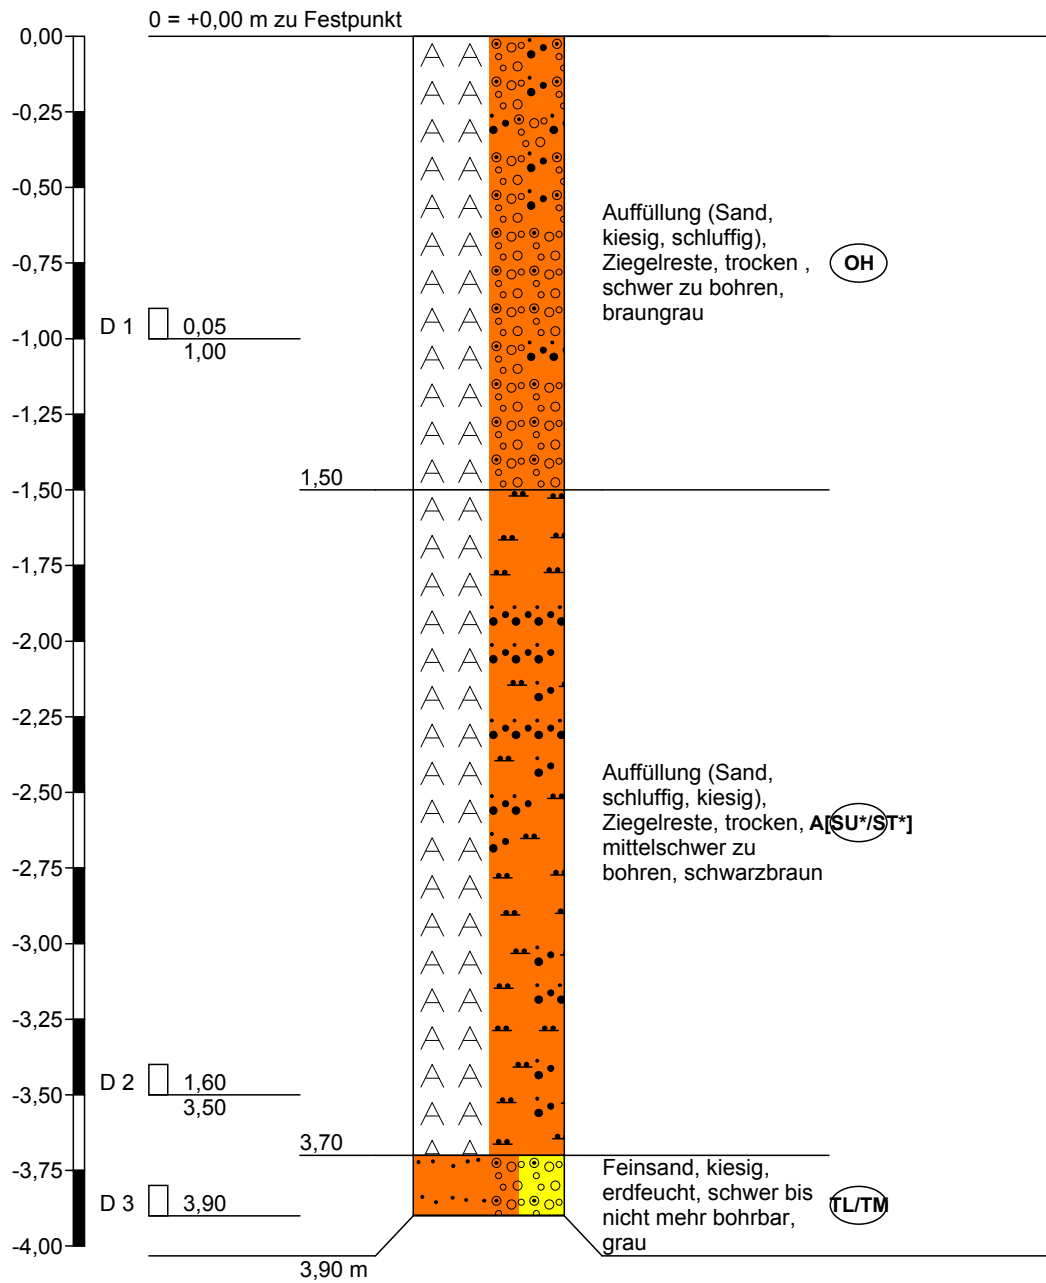
BS 9

b) Ergänzende Bemerkungen 1)					Art	Nr.	Tiefe in m (Unter- kante)
	c) Beschaffenheit nach Bohrgut	d) Beschaffenheit nach Bohrvorgang	e) Farbe					
	f) Übliche Benennung	g) Geologische 1) Benennung	h) 1) Gruppe	i) Kalkgehalt				
1,50	a) Auffüllung (Sand, kiesig, schluffig)						D 1	1,00

b) Ziegelreste							
	c) trocken	d) schwer zu bohren	e) braungrau					
			h) OH	i)				
3,70	a) Auffüllung (Sand, schluffig, kiesig)						D 2	3,50
	b) Ziegelreste

c) trocken	d) mittelschwer zu bohren	e) schwarzbraun					
			h) A[S U*/	i)				
3,90	a) Feinsand, kiesig						D 3	3,90
	b)							
	c) erdfeucht	d) schwer bis nicht mehr bohrbar	e) grau
