**Stadt Straubing Bauleitplanung im Bereich "Feiertagsacker"**

Deckblatt Nr. 21 zum Flächennutzungs- und Landschaftsplan Bebauungs- und Gründungsplan "Feiertagsacker-Westteil" (Nr. 197)

Anlage zum Umweltbericht Lageplan Bestand mit Luftbild, M 1:1000

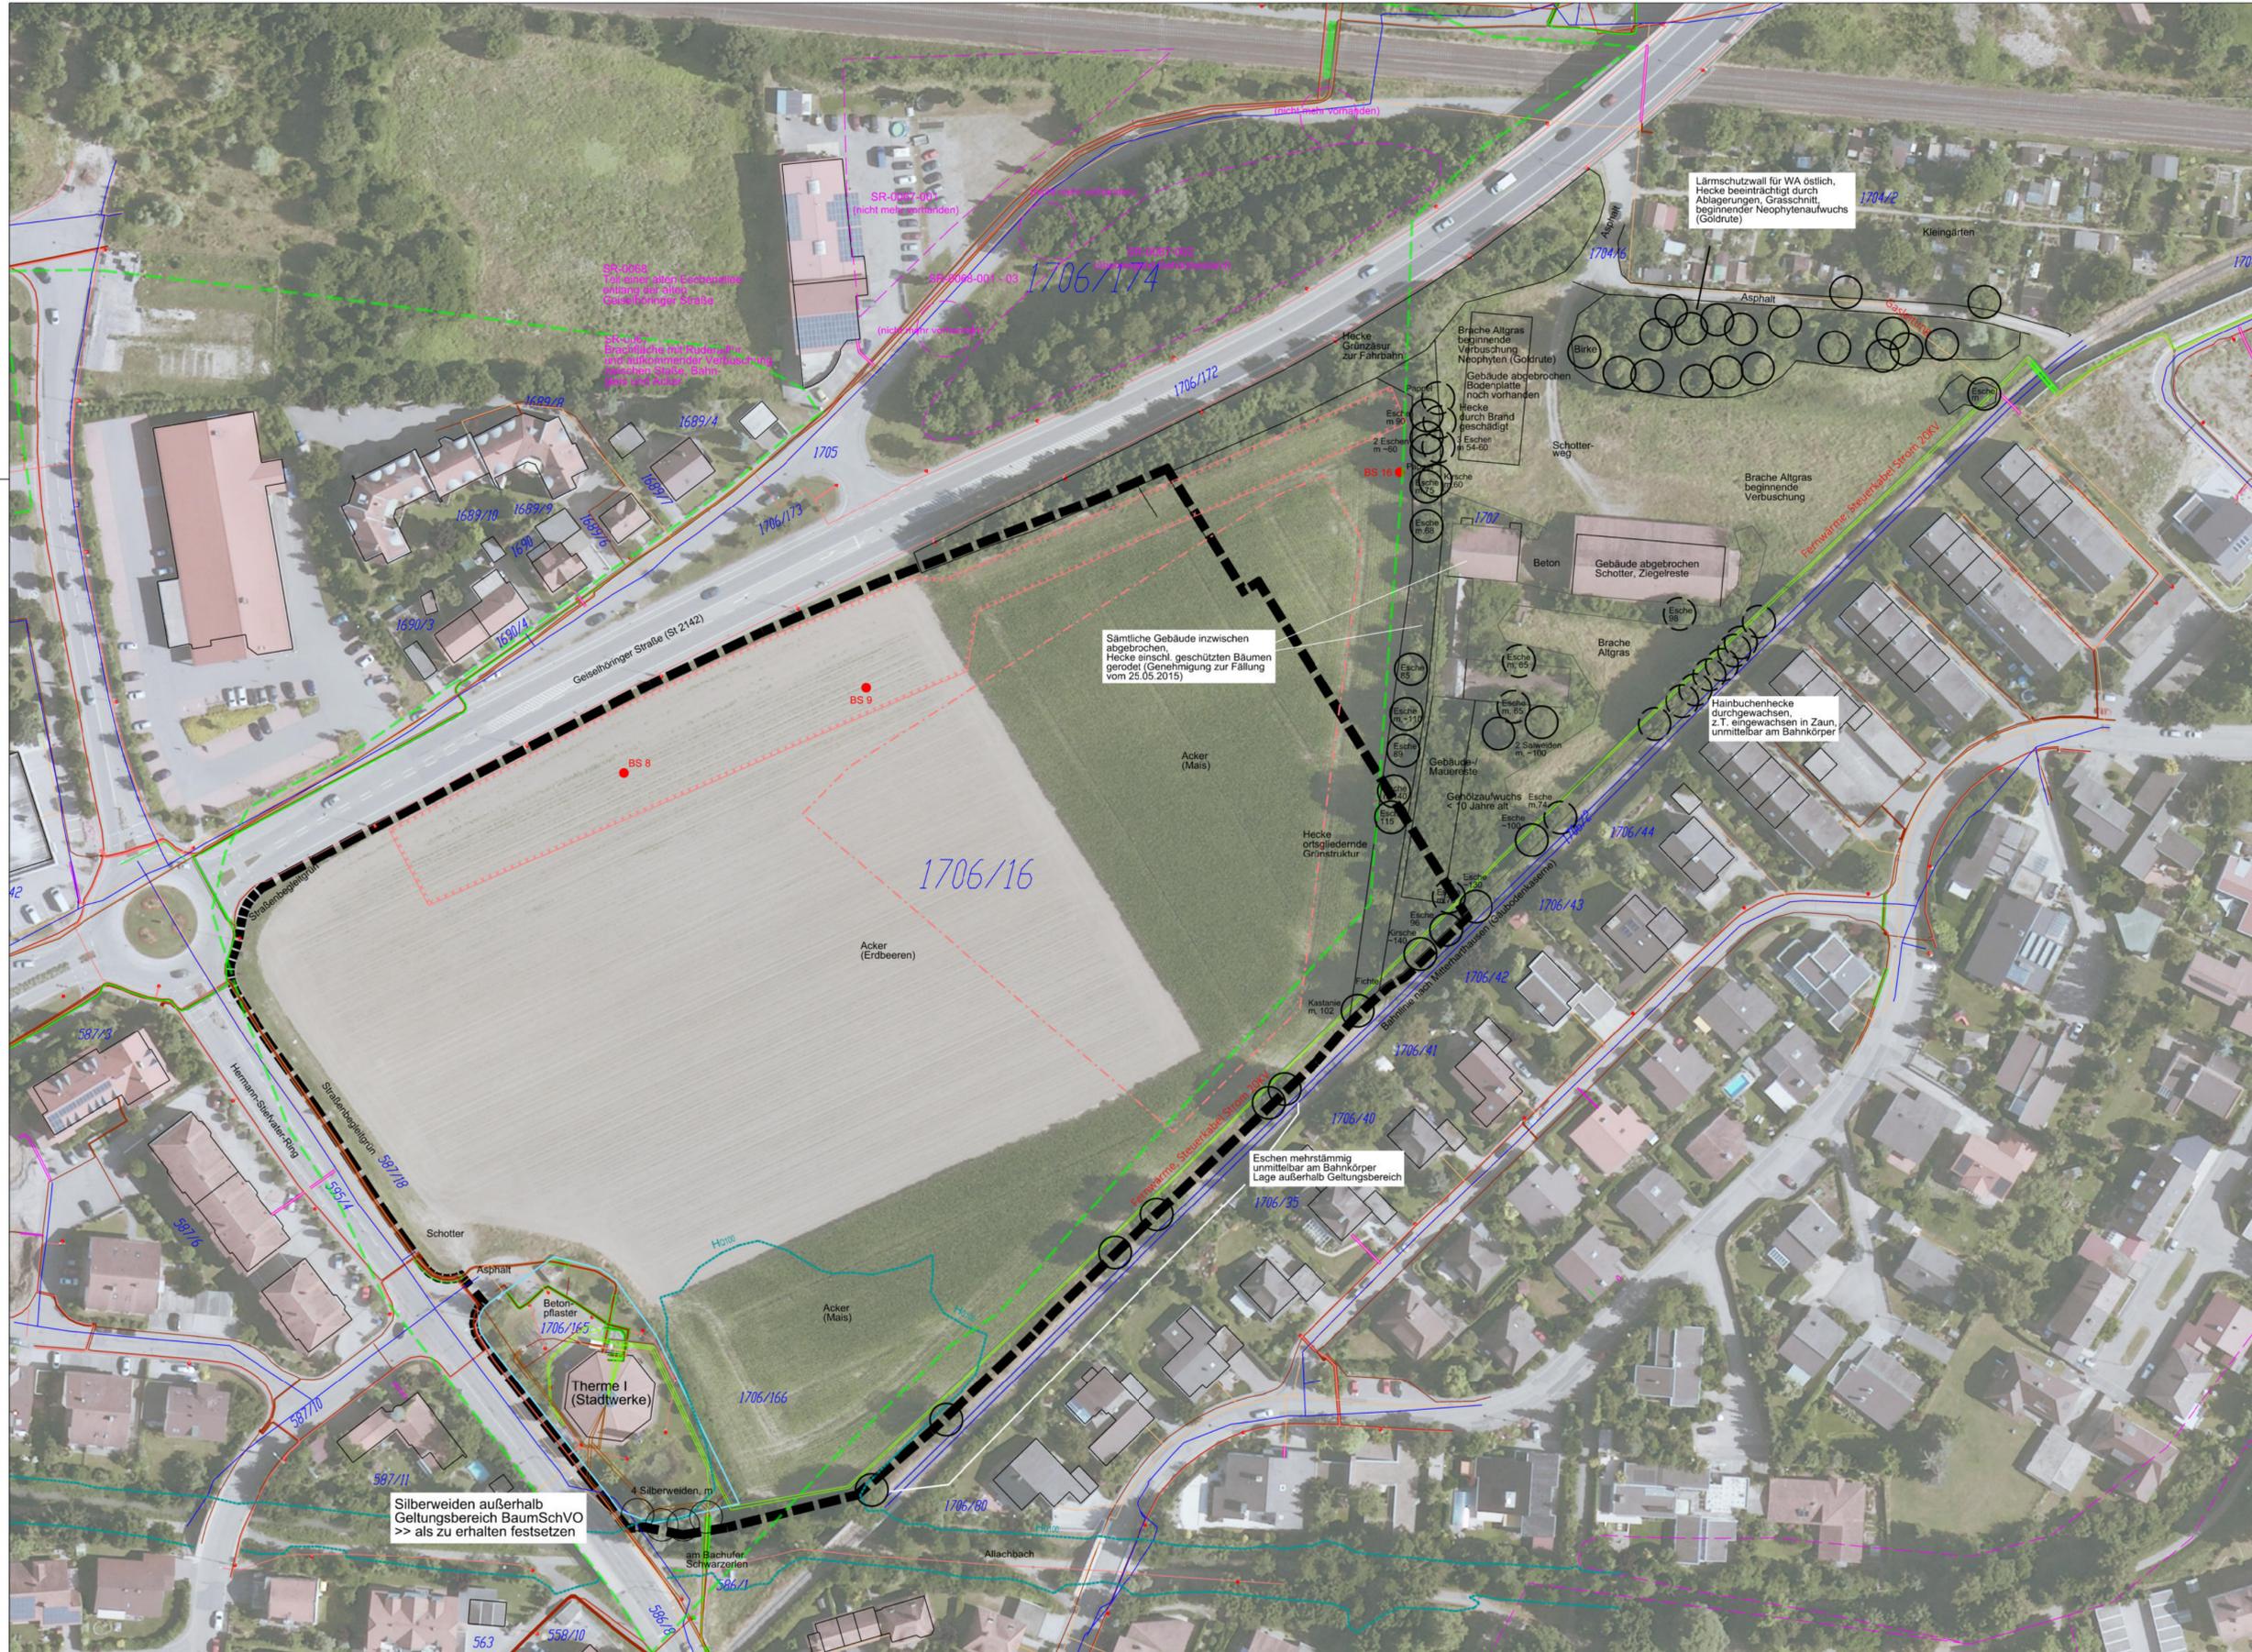
Brache Altgras Bestandsbeschreibung (Bestandserhebung Juni/Juli 2015)

- Hecke, Gebüsch aus heimischen Laubgehölzen
- Gehölzaufwuchs < 10 Jahre alt
- Grenze Geltungsbereich Baumschutzverordnung (BaumSchVO) Stadt Straubing
- Baumbestand geschützt nach BaumSchVO der Stadt Straubing (m = mehrstämmig, 115 = Stammumfang in cm in 1 m Höhe)
- Baumbestand geschützt nach BaumSchVO der Stadt Straubing (geschädigt durch Brand / Zaun eingewachsen / Stand unmittelbar am Gebäude)
- Schützenswerte Biotope laut amtlicher Biotopkartierung Bayern mit Nr. und Kurzbeschreibung (Erhebung 1984) größtenteils nicht mehr vorhanden

- Auffüllungen im Plangebiet: außerhalb der Begrenzungslinie Auffüllungen > 0.5 m, Ziegelreste festgestellt (nach Baugrunderkundung IMH 13.04.2015)
- BS 8 Altlasten festgestellt bei Bohrsondierungen (nach Baugrunderkundung IMH 13.04.2015)
- Umgrenzung von Flächen mit Verdacht auf Altlasten (Gefährdungsabschätzung durch GTMG GmbH v. 03.06.2015, Detailuntersuchung vom 12.02.2016 und 31.03.2016)

- Wasserschutzgebiet Therme I lt. VO vom 15.03.1999
- Hochwassergefahrenfläche HQ 100 (lt. Erläuterungen Dr. Ammer v. 16.06. 2017 Hochwasserverhältnisse am Allachbach)

- Grenze Geltungsbereich B-Plan "Feiertagsacker-Westteil"
- Gasleitung (lt. Leitungsauskunft vom 02.07.2015)
- Höhenschichtlinien (lt. Bestandsvermessung IB Trummer vom 30.01.2008)
