AUSWERTUNGSPROTOKOLL

Beweissicherung durch kombinierte Luftbild- und Aktenauswertung
Stufe 1: Kampfmittelvorerkundung

Straubing, Alte Ziegelei

KAMPFMITTELVORERKUNDUNG

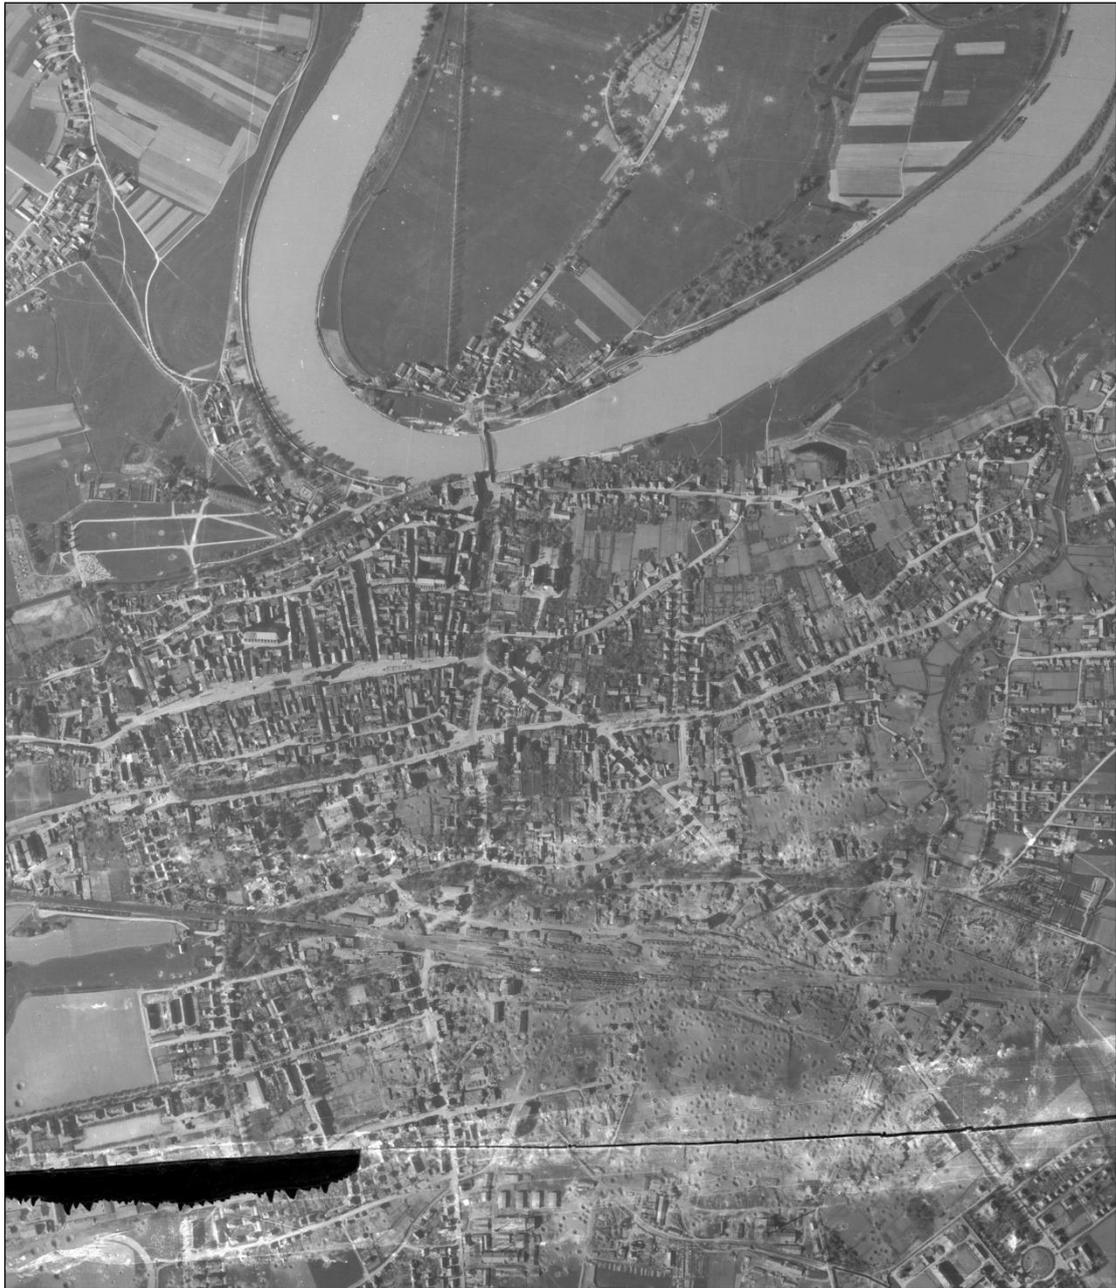
Der Straubinger Hauptbahnhof im Kriegsluftbild vom 20.04.1945
(Flugnummer: 7-153B, #4123, Ausgangsmaßstab ca. 1:12.000)

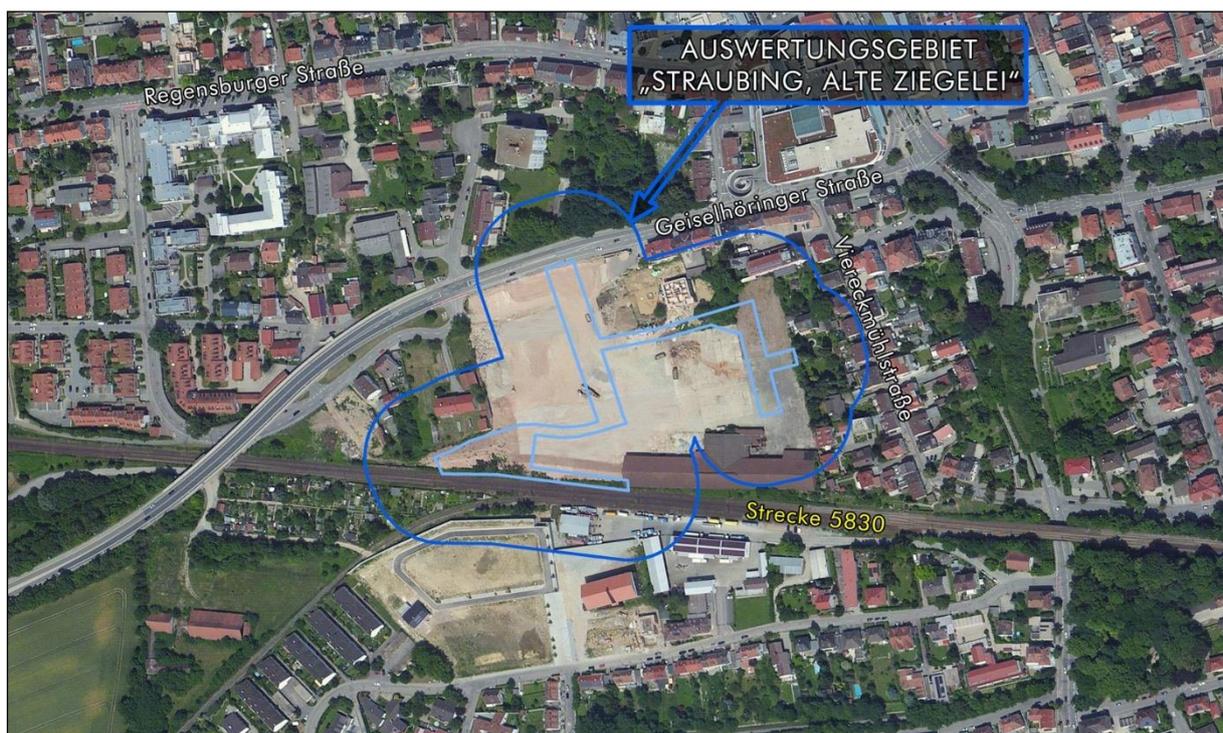
Abb. 1: Lage des Projektgebietes (hellblau markiert) und des um 50 m gepufferten Auswertungsgebietes (dunkelblau markiert) mit hinterlegtem aktuellem Luftbild (©2017 Microsoft Corporation).

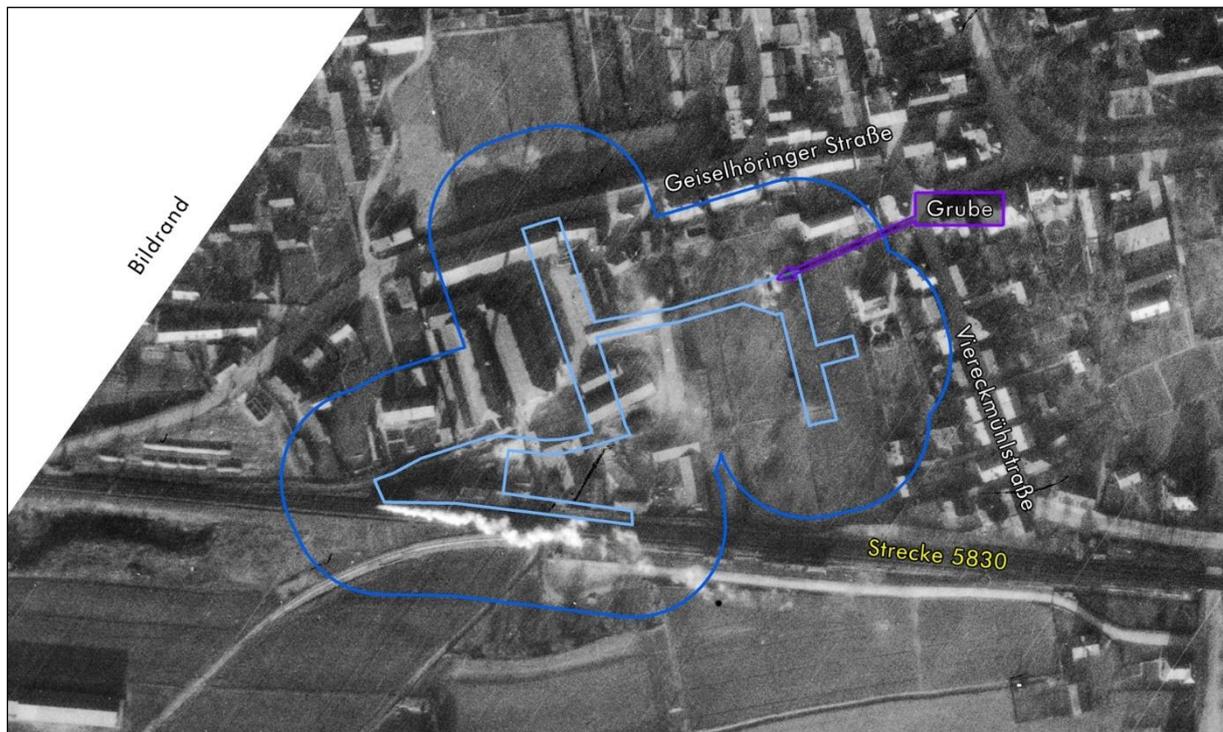
Abb. 2: Das Grundstück (hellblau markiert) mit dem um 50 m gepufferten Auswertungsgebiet (dunkelblau) im Luftbild vom 23.12.1944 (Flug-Nr. 680-0083, #4116, Ausgangsmaßstab ca. 1:8.500).

1. Das Auswertungsgebiet war zur Zeit des Zweiten Weltkrieges im Westen mit Fabrikgebäuden der ehemaligen Ziegelei Mayr bebaut, der Osten war bis auf einige Wohnhäuser unbebaut. Die heutige Geiselhöringer Straße, die Viereckmühlstraße sowie die südlich angrenzende Bahnstrecke 5830 existierten bereits in ihrem heutigen Verlauf. Inzwischen wurde die Ziegelei rückgebaut, das Areal ist bis auf wenige Wohnhäuser am Nordrand und eine Halle im Süden unbebaut (vgl. Abb. 1-3).

2. Die Bodensicht wird durch Bebauung sowie deren Schattenfall in weiten Teilen des Auswertungsgebietes beeinträchtigt (vgl. Abb. 2-3). Aufgrund der unterschiedlichen Aufnahmezeitpunkte der zahlreichen Luftbildserien (vgl. Tab. 1) können Erkenntnislücken minimiert werden.

3. In den Luftbildern vom 23.12.1944 (vgl. Tab. 1) lässt sich im Nordosten eine etwa 10 x 2 m große Grube erkennen, welche bis zum 17.04.1945 wieder verfüllt wurde (vgl. Abb. 2-3). Aufgrund der kampflösen Einnahme resultiert hieraus keine potentielle Kampfmittelbelastung.

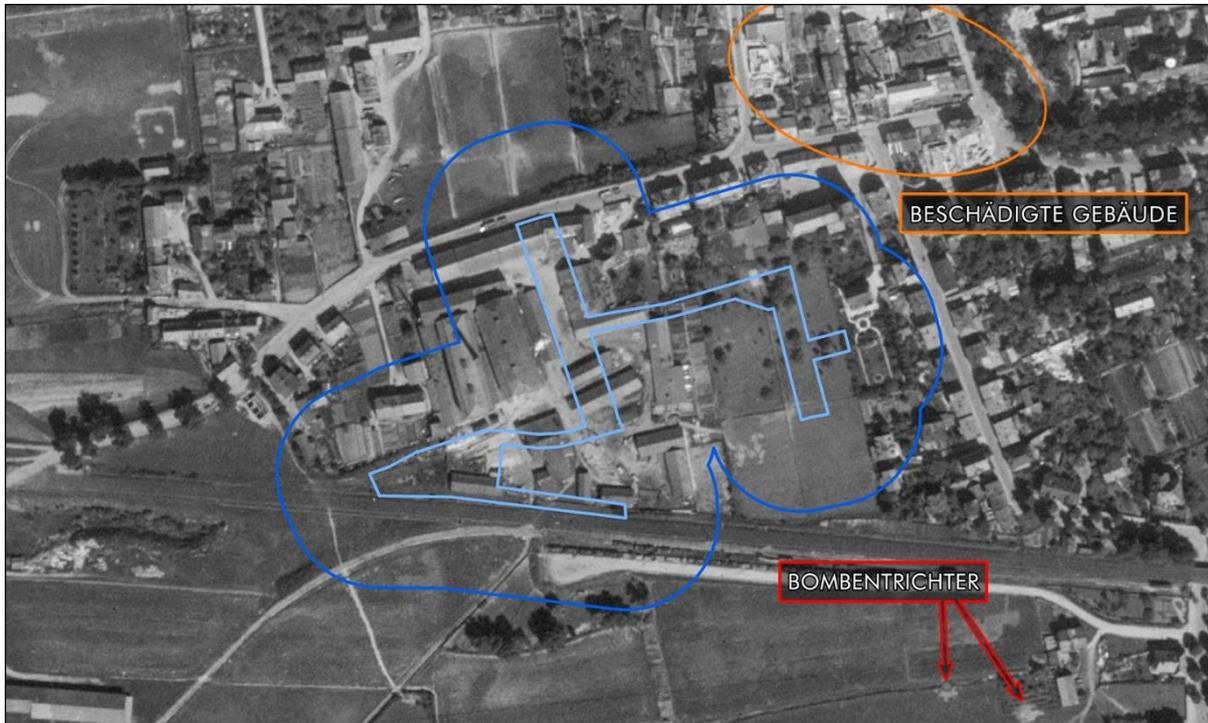
4. Mit Flug 31-4965 vom 19.04.1945 (vgl. Tab. 1) sind ca. 60 m nördlich des Auswertungsgebietes sowie 100 m südlich Spuren des schweren Luftangriffs der US 8th Army Air Force vom 18.04.1945 (vgl. Kap. 4.1) feststellbar, welcher große Teile der Innenstadt schwer beschädigte (vgl. Abb. 3). Das Auswertungsgebiet war hiervon nicht betroffen.

Abb. 3: Bombentrichter und beschädigte Gebäude außerhalb des Auswertungsgebietes als Resultat des Luftangriffes vom 18.04.1945 im Kriegsluftbild vom 29.08.1945 (Flug-Nr. 104W-LIB-125, #4116, Ausgangsmaßstab ca. 1:15.000).
