Pfarrplatzareal Straubing, Besonnungsstudie

Besonnungsdauern Gebäudefassaden Unterm Rain 2

Planungsstand 06.02.2020

Bericht Nr. M151762/05

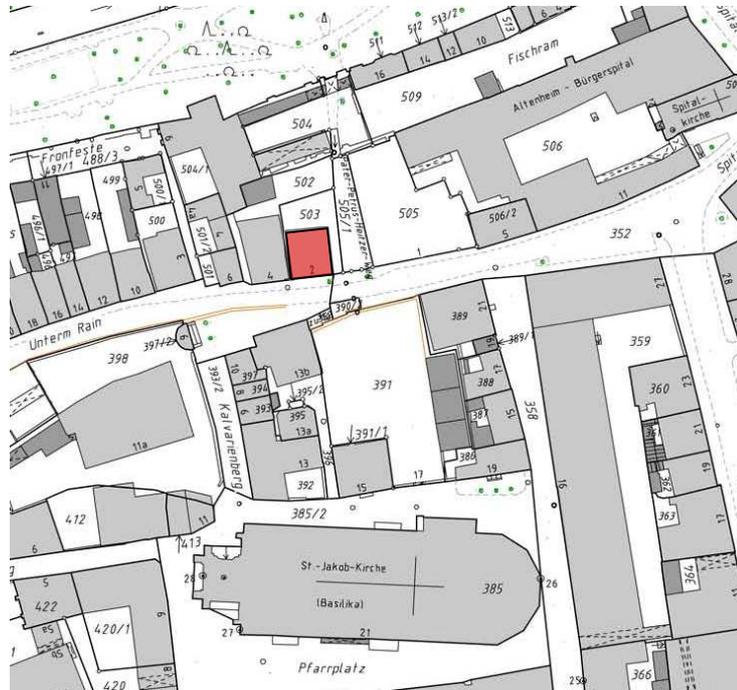
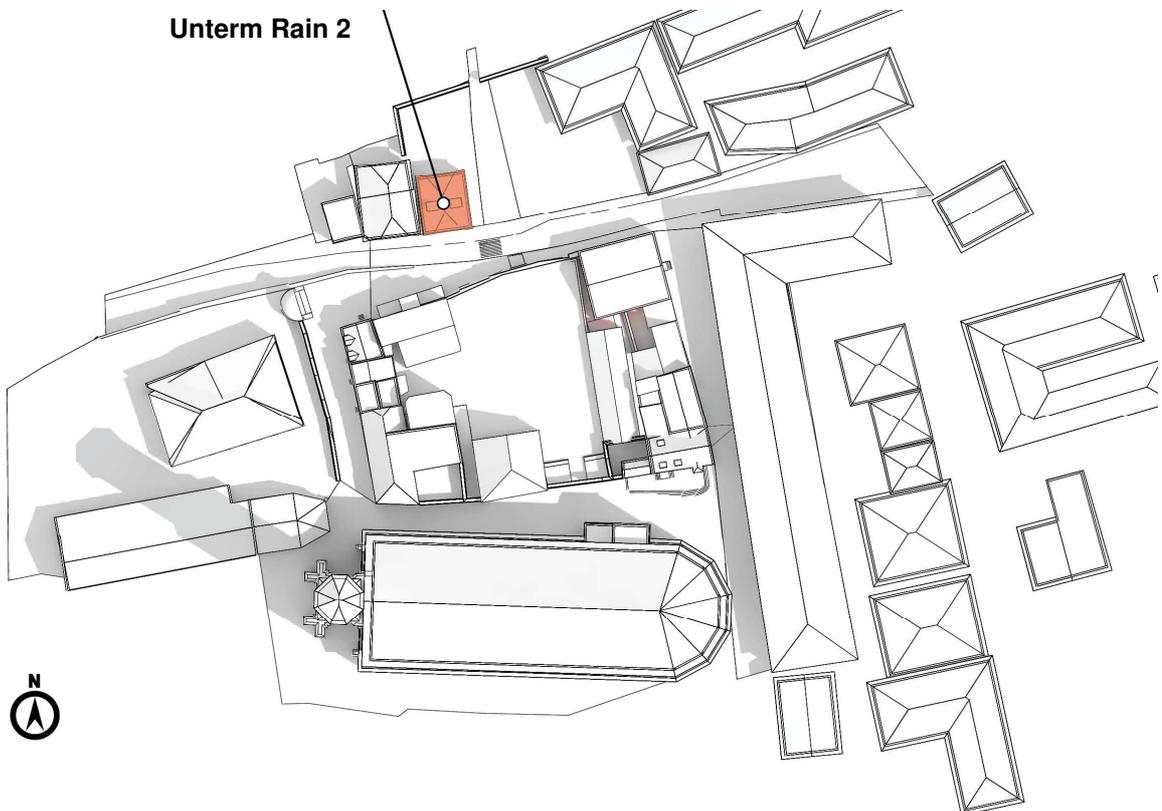
Lageplan und Aufsicht Simulationsmodell

Unterm Rain 2

Das Pfarrplatzareal grenzt nördlich an die Straße Unterm Rain und östlich an die Seminargasse an. Auf dem Gelände sollen einige Gebäude abgerissen und ein Gebäude umgebaut und erweitert werden (vgl. gelb markierte Gebäude in Bild 2). Im Zuge des Bauvorhabens sind zwei Neubauten auf dem Areal geplant (s. Bild 3, die grün markierten Gebäude stellen die Neubauten bzw. den Um- und Erweiterungsbau dar). Die beiden Neubauten erhalten Satteldachkonstruktionen und weisen 3 bzw. 7 Gebäudeebenen auf.

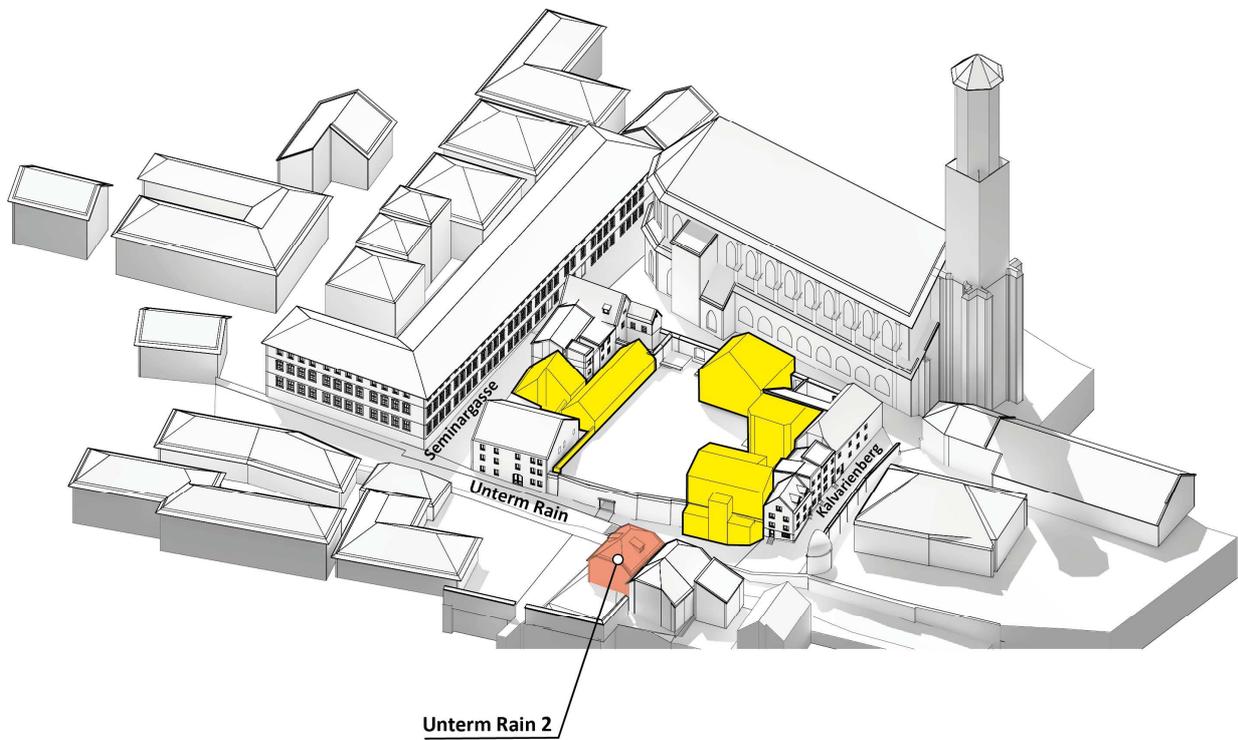
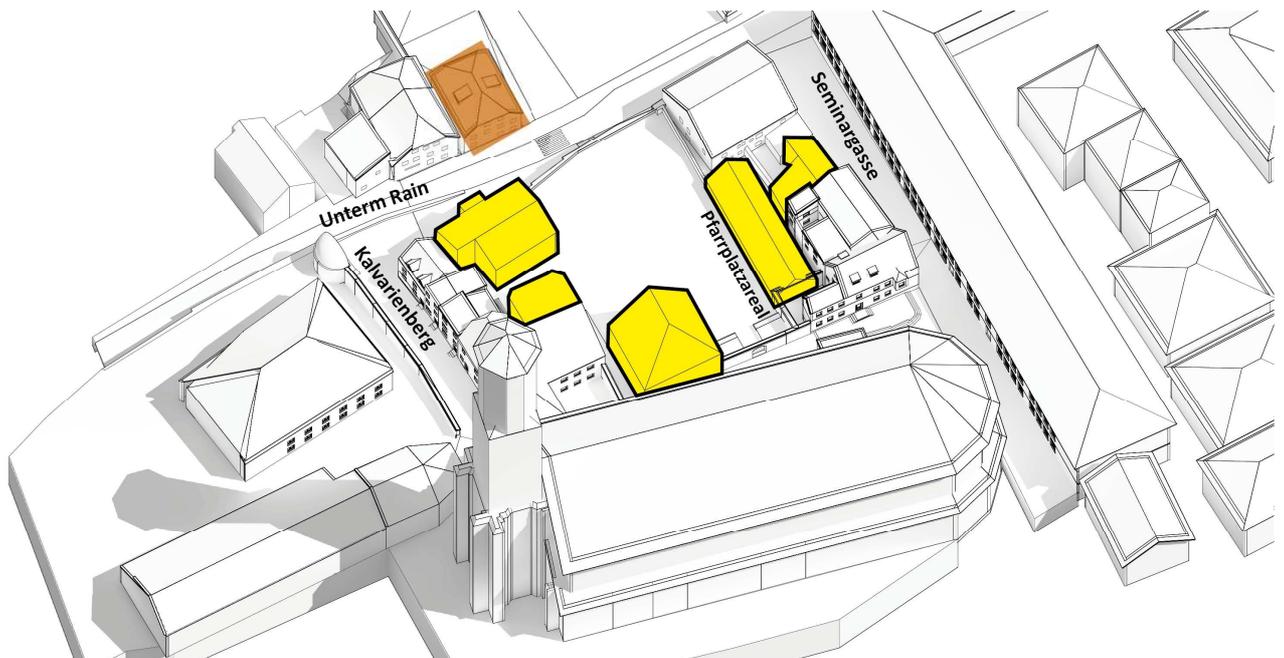
Simulationsmodell Bestandssituation

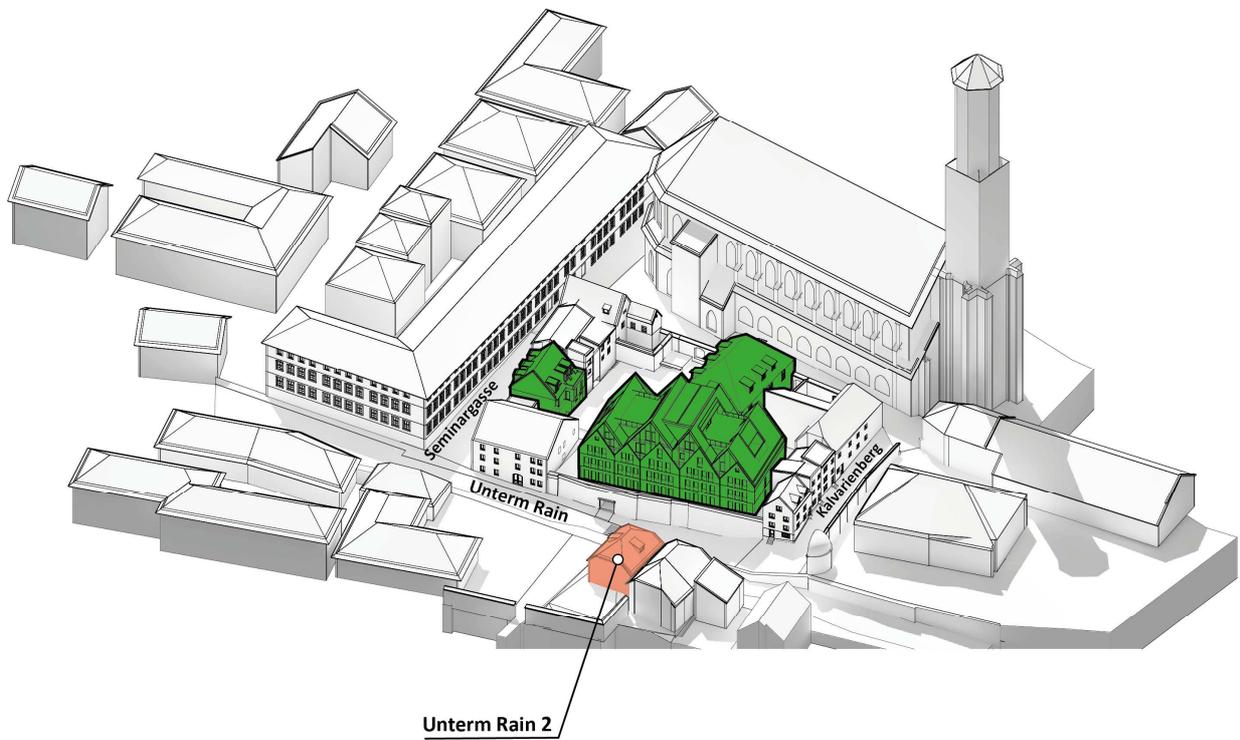
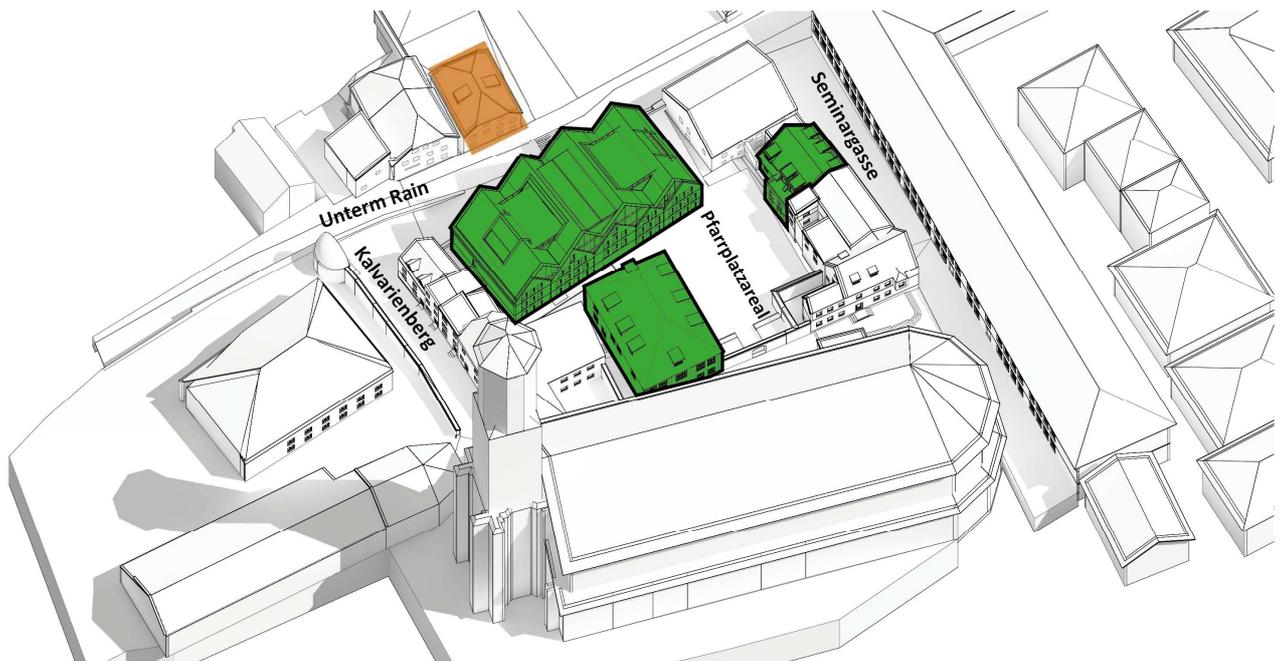
Simulationsmodell mit Neubau

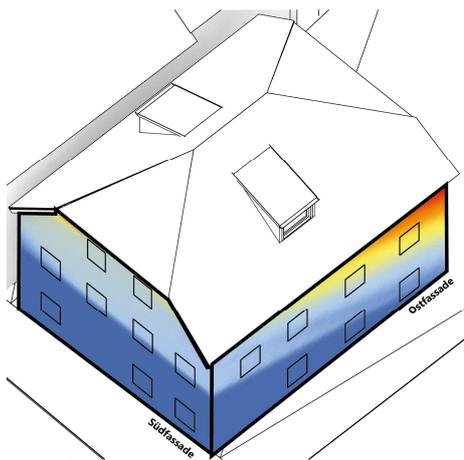
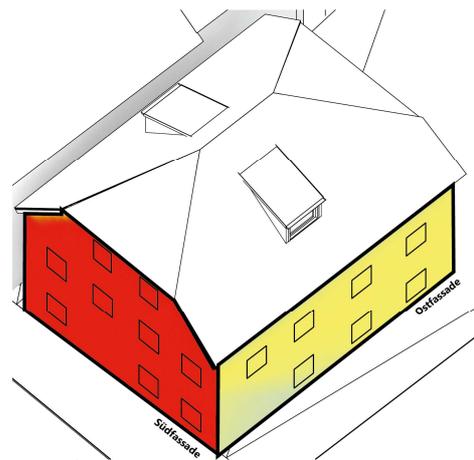
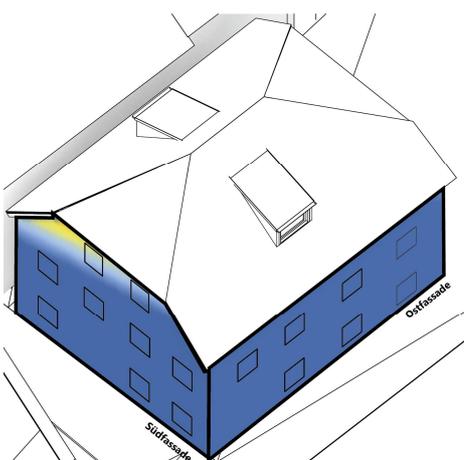
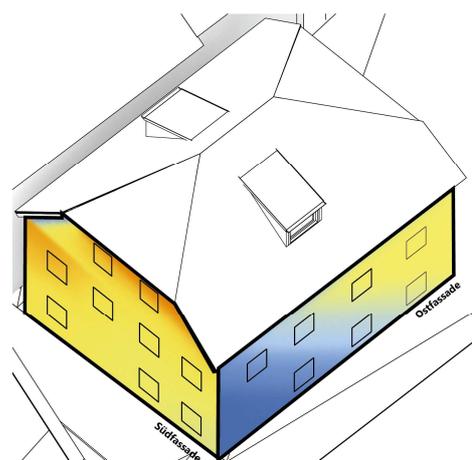
Besonnungsverhältnisse Unterm Rain 2

17. Januar

21. März

Bestand

Neubau

Die an den beiden betrachteten Tagen erzielten Besonnungsdauern der Fassaden sind auf Bild 4 dargestellt. In Bild 5 sind zur Vereinfachung der Auswertung die Fenster in den Gebäudefassaden eingezeichnet und die Fassadenflächen, die die erforderlichen Besonnungsdauern nicht erreichen, rot hinterlegt.

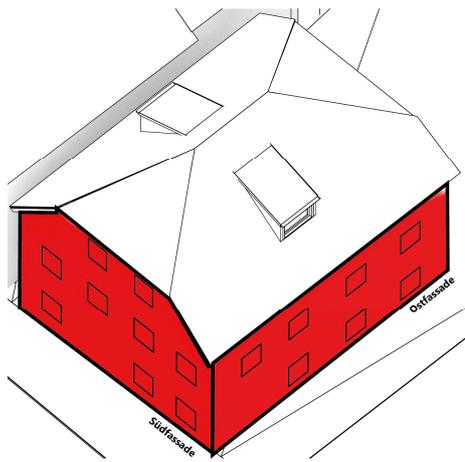
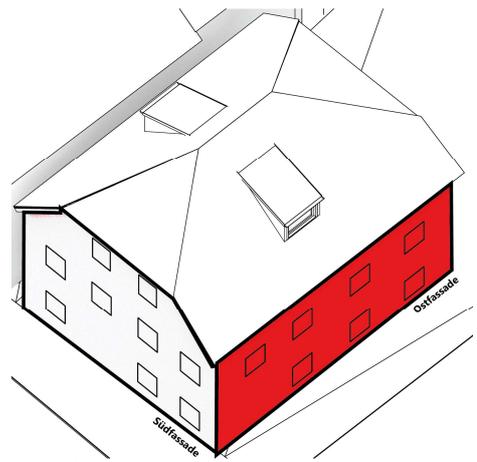
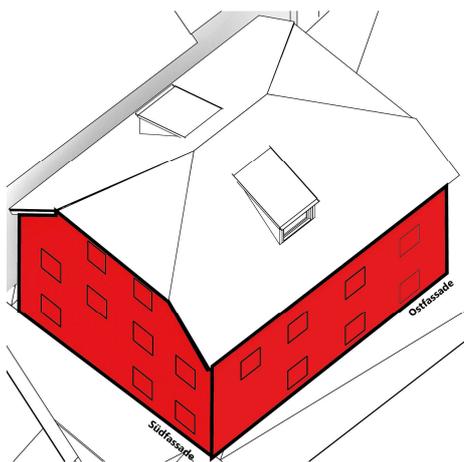
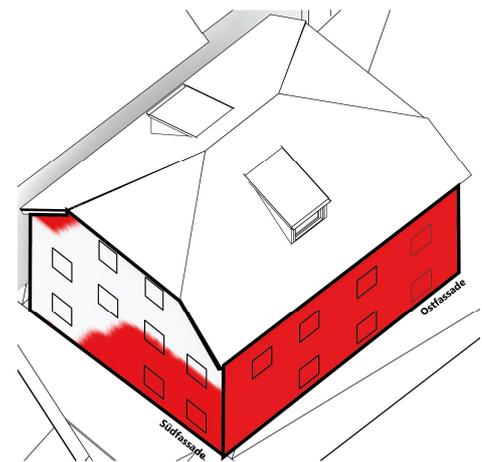
Besonnungsverhältnisse Unterm Rain 2

17. Januar

21. März

Bestand

Neubau

■ Besonnungsdauer unterhalb 1 Stunde (17.1.)/4 Stunden (21.3.)
