Pfarrplatzareal Straubing, Besonnungsstudie

Besonnungsdauern Gebäudefassaden Seminargasse 21

Planungsstand 06.02.2020

Bericht Nr. M151762/04

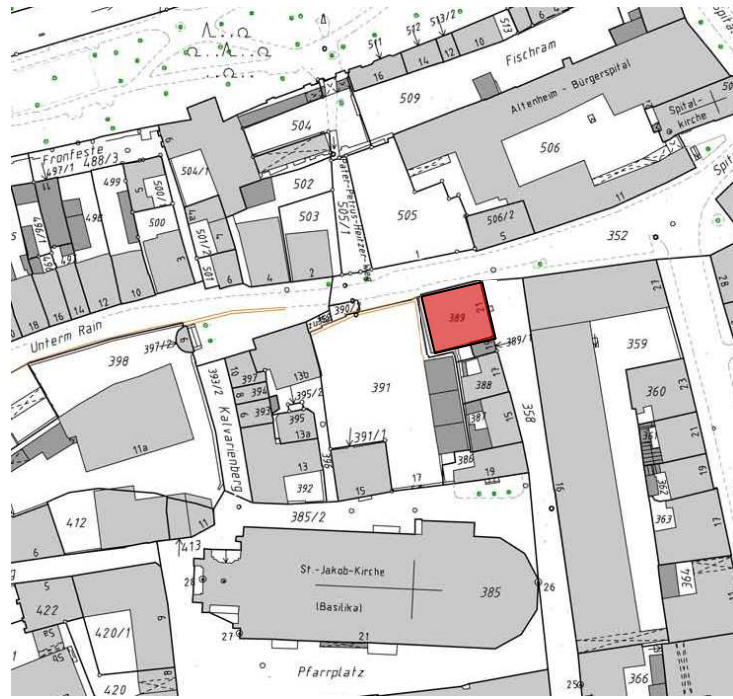
Lageplan und Aufsicht Simulationsmodell

Das Pfarrplatzareal grenzt nördlich an die Straße Unterm Rain und östlich an die Seminargasse an. Auf dem Gelände sollen einige Gebäude abgerissen und ein Gebäude umgebaut und erweitert werden (vgl. gelb markierte Gebäude in Bild 2). Im Zuge des Bauvorhabens sind zwei Neubauten auf dem Areal geplant (s. Bild 3, die grün markierten Gebäude stellen die Neubauten bzw. den Um- und Erweiterungsbau dar). Die beiden unmittelbar an die Seminargasse 21 angrenzenden Neubauten erhalten Satteldachkonstruktionen und weisen 3 bzw. 7 Gebäudeebenen auf.
