Pfarrplatzareal Straubing, Besonnungsstudie

Besonnungsdauern Gebäudefassaden Unterm Rain 6

Planungsstand 06.02.2020

Bericht Nr. M151762/07

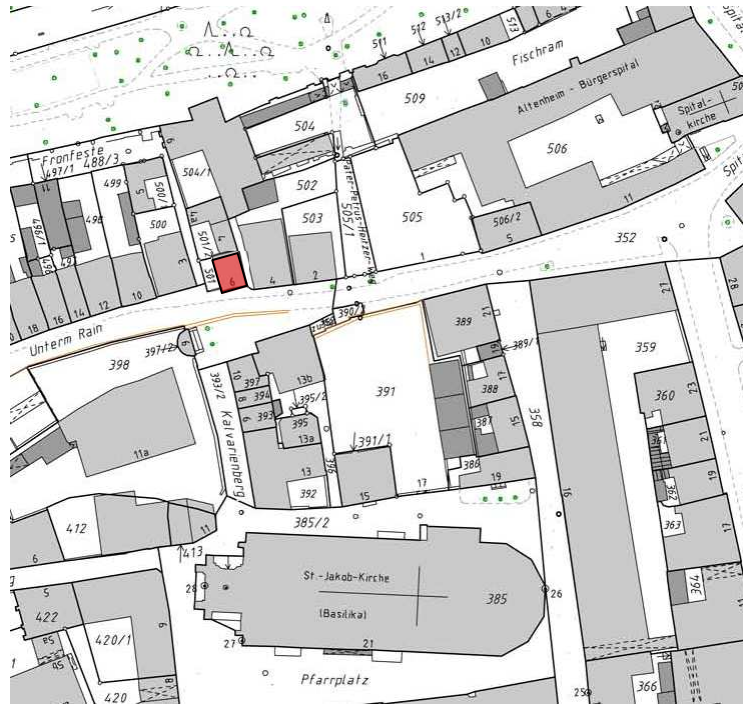
Lageplan und Aufsicht Simulationsmodell

Unterm Rain 6

Das Pfarrplatzareal grenzt nördlich an die Straße Unterm Rain und östlich an die Seminargasse an. Auf dem Gelände sollen einige Gebäude abgerissen und ein Gebäude umgebaut und erweitert werden (vgl. gelb markierte Gebäude in Bild 2). Im Zuge des Bauvorhabens sind zwei Neubauten auf dem Areal geplant (s. Bild 3, die grün markierten Gebäude stellen die Neubauten bzw. den Um- und Erweiterungsbau dar). Die beiden Neubauten erhalten Satteldachkonstruktionen und weisen 3 bzw. 7 Gebäudeebenen auf.

Es ist die Verschattungswirkung des nördlichen Neubaus auf das benachbarte Gebäude Unterm Rain 6 (vgl. Bilder 1-3) zu prüfen. Durch den Neubau ist grundsätzlich eine Verschattung Südfassade des Hauses Unterm Rain 6 möglich.
